**Estudo da degradação das
cúpulas do Museu Nacional
de Belas Artes – RJ e
otimização do processo de
limpeza por emplastro**

STA - 120

CETEM/MCTI

2023

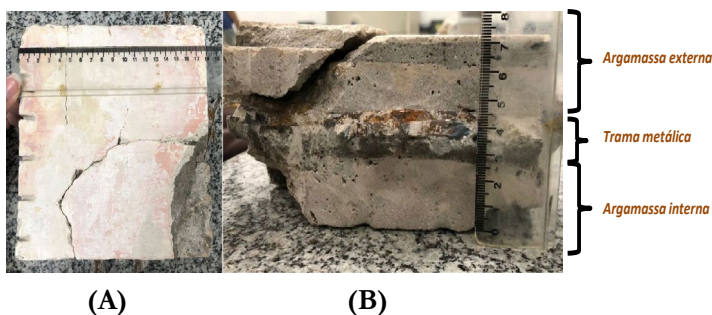
Para a utilização das técnicas de emplastro, uma amostra de argamassa foi cedida pelo Iphan, retirada da Cúpula Central, como apresentado na Figura 3, com concentrações dos sais NaCl e gipsita previamente determinadas por meio de ICP-plasma.

Figura 3: (A) Amostra retirada do MNBA e (B) Secção transversal da amostra.

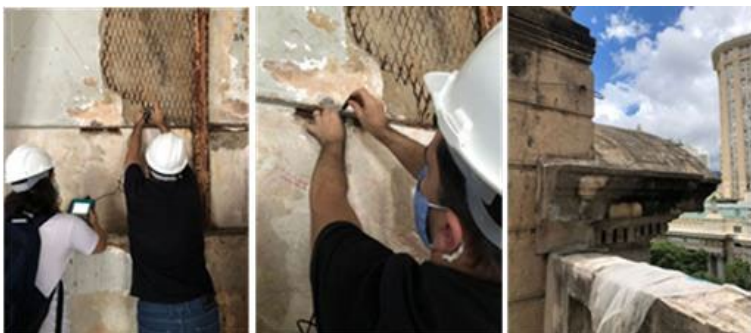
Os principais danos observados nas cúpulas são eflorescências em estágio acelerado de degradação das argamassas e ferragens de sustentação, perdas de massa, manchamentos, oxidação das ferragens e crostas negras. A parte interna da cúpula principal apresenta eflorescências causadas por infiltrações de água salina carregada pelo mar; a parte externa apresenta filmes negros, há fezes de animais, oxidação de ferragens estruturais e oxidação da trama metálica entre as argamassas como apresentado na Figura 5.

Figura 5: Principais danos nas cúpulas (oxidação, perda de massa e crosta negra).

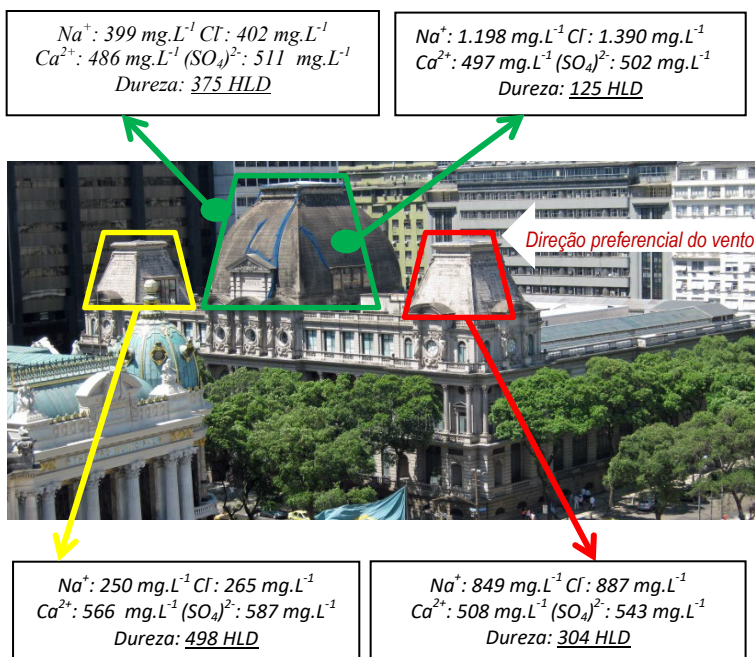
Figura 13: Resultados de poluentes e dureza em cada cúpula.

A **Cúpula Sul** apresenta teores de íons sódio na ordem de 1.200 mg.L⁻¹ e cloreto na ordem de 1.400 mg.L⁻¹, devido à maior ação das correntes de vento de sul e sudeste oriundas do oceano, ocasionando maior depósito salino nessa cúpula, acarretando acelerada eflorescência, oxidação das ferragens de amarração e perda de resistência mecânica, considerando o valor de dureza nessa região de 125 HLD. Vale ressaltar que a dureza em regiões não afetadas pela ação salina encontra-se na faixa de 700 HLD.

No que tange à **Cúpula Central**, esta também recebe forte influência das correntes de vento do Sul e Sudeste. Os teores de Na⁺ e Cl⁻ chegam a 850 e 890 mg.L⁻¹, respectivamente, na região vizinha

à cúpula sul e encontram-se em torno de 400 mg.L⁻¹ na região vizinha à cúpula Norte. Nessa cúpula, os valores de dureza encontram-se em torno de 300 HLD, indicando, também, acelerado processo de degradação.

Em relação à **Cúpula Norte**, os teores de Na⁺ e Cl⁻ chegam a 250 e 265 mg.L⁻¹, respectivamente, pois há menor influência das correntes do Sul e Sudeste oriundas do oceano e os valores de dureza encontram-se na ordem de 500 HLD, indicando maior coesão das argamassas dessa cúpula. Porém, o acúmulo de cloreto de sódio, mesmo em menor proporção, ocasiona degradação da referida cúpula.

Em termos de íons cálcio e sulfato, verificam-se teores em torno de 500 mg.L⁻¹ em todas as três cúpulas, principalmente devido à ação de emissões veiculares de SO_x, que atingem as superfícies das cúpulas e, ao longo do tempo, ocasionando a reação com o cálcio presente nas argamassas gerando sulfato de cálcio em boa parte das cúpulas, evidenciando acelerados pontos de degradação.
