ESTUDO DAS ALTERAÇÕES DAS ROCHAS DO EMBASAMENTO DO MUSEU NACIONAL DA QUINTA DA BOA VISTA

STUDY OF ALTERATIONS ON BUILDING STONES FROM THE QUINTA DA BOA VISTA'S NATIONAL MUSEUM

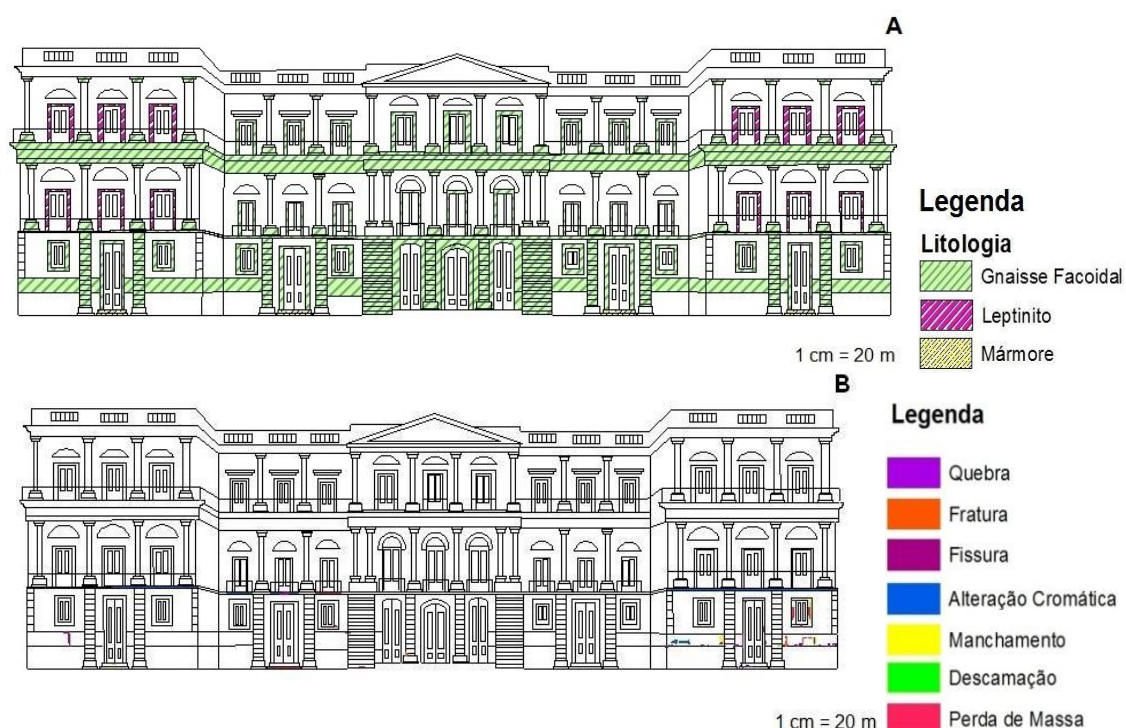
Figura 2: (A) Mapa de litologias; (B) Mapa de alterações.

Em relação às litologias, foi possível identificar que a fachada principal do Museu é composta por 70,6% de gnaiss facoidal, 27% de leptinito e 2,5% de mármore, este aparecendo apenas na composição dos degraus das escadas.

Nas morfologias de alteração, observou-se que as principais são a modificação cromática, com um índice de 26,3% e perda de massa com 28,4%. A alteração cromática pode estar relacionada à presença de água e umidade, que geram mudança na cor dos minerais, alteração dos ricos em ferro e deposição de sujeira proveniente da

urbanização. A perda de material rochoso também pode estar associada a diversos fatores, como as inúmeras reformas às quais foi submetido o prédio, uso inadequado, por parte dos visitantes, ao elevado índice de dilatação térmica devido à variação de temperatura típica do clima da cidade, ou mesmo a vibrações resultantes do tráfego de veículos no local (ICOMOS, 2008). Menores frequentes aparecem quebras com 15,8%, descamação e fissuras, ambas com 11,6% e manchamentos e fraturas com 3,2% de ocorrência.
