# **Avaliação Geológica das Causas de Alterações em Monumentos Pétreos Tombados**

## **Geological Evaluation of Causes of Alteration in Historical Dimension Stone Monuments**

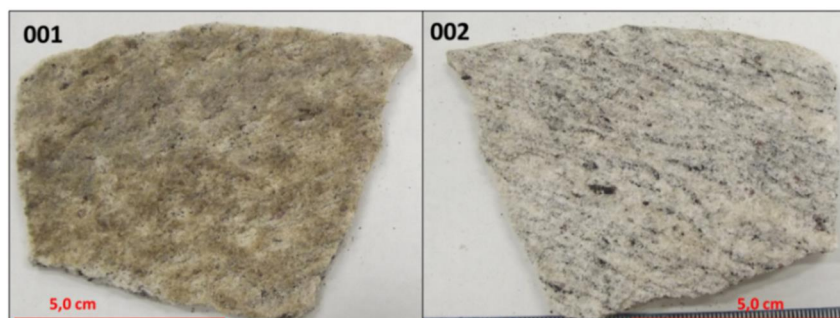
**Figura 2:** Tonalidade bege da parte exposta do leptinito (001) em contraste com a região protegida da peça (002).

Por meio das avaliações colorimétricas foi possível observar mudanças nas rochas expostas dos monumentos. Devido a ampla quantidade de dados coletados, para fins de simplificação foram selecionados os valores mais representativos das rochas em estudo nos diferentes locais da cidade e estas foram comparadas as faixas de valores obtidos em laboratório para os mesmos tipos de rochas, estes dados encontram-se apresentados na Tabela 1. Nas Figuras 2 e 3 estão as imagens comparativas da rocha de rochas avaliadas.

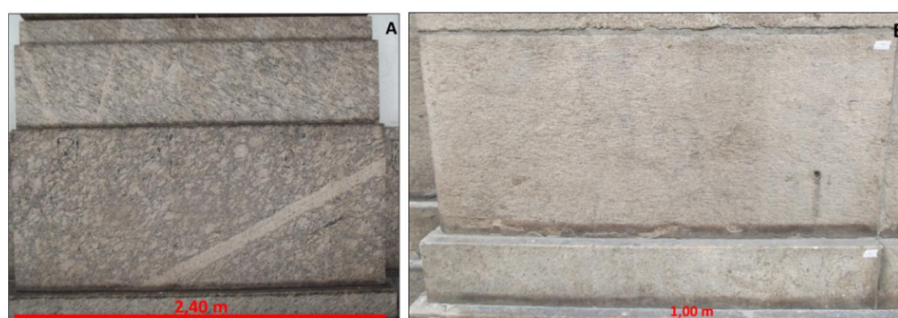
**Figura 3:** Tonalidade escura do Gnaiss facoidal (A) em contraste com leptinito (B), fachada da INSC.

Embora pela natureza do gnaiss facoidal as medições pelo aparelho não estejam tão perceptíveis quando apresentadas na tabela, as principais modificações estéticas observadas foram mudança na coloração das biotitas, possivelmente decorrente de oxidação, que passaram a apresentar pontos dourados, e os feldspatos que ao invés de esbranquiçados estavam mais acinzentados, possivelmente pela cobertura por filmes negros. Em relação ao leptinito as diferenças são mais sensíveis, o escurecimento é perceptível e, em campo, foi possível observar os feldspatos mais amarelados, filmes negros e manchamentos ferruginosos tingindo parte dos muitos corpos avaliados.
