Efeito da poluição atmosférica nas rochas das fachadas do Paço Imperial do Rio de Janeiro

**Roberto Carlos da Conceição Ribeiro
Caroline Martins de Souza
Amanda Menezes Ricardo**

CETEM
CENTRO DE TECNOLOGIA MINERAL

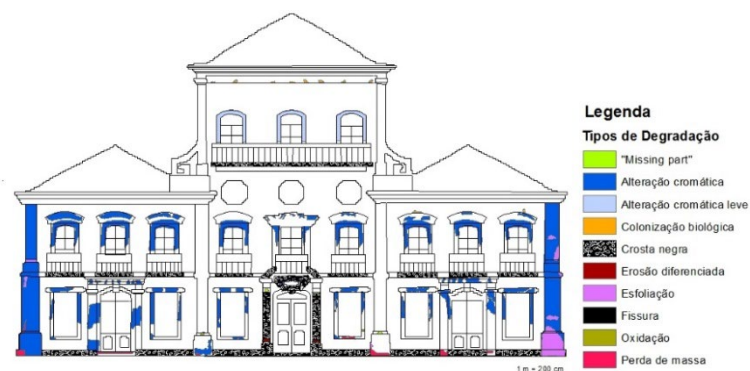
Figura 3. Mapeamento de danos da Fachada do Paço Imperial.

Ricardo et al., 2017 já indicava o processo de deterioração do referido prédio por conta da poluição e pôde gerar o mapa de danos da edificação apresentado na Figura 3. Essa figura indica acentuadas perdas de massa causadas em virtude das mudanças das propriedades físicas das rochas. Essas mudanças dizem respeito à cristalização de sais em seu interior ou alterações por influências externas às rochas como, por exemplo, reação do enxofre, oriundo da poluição urbana, com o cálcio dos mármore, gerando gipsita (*i.e.*, $\text{Ca}(\text{SO}_4) \cdot 2\text{H}_2\text{O}$), causando o desprendimento da fachada. Verificaram-se, ainda, alterações cromáticas causadas pelas incidências dos raios solares e a formação de crostas negras, principalmente devido à ação do enxofre emitido pelos veículos que circulavam na Perimetral, que foi demolida durante remodelação da cidade para a copa do mundo de 2014 e jogos olímpicos de 2016.

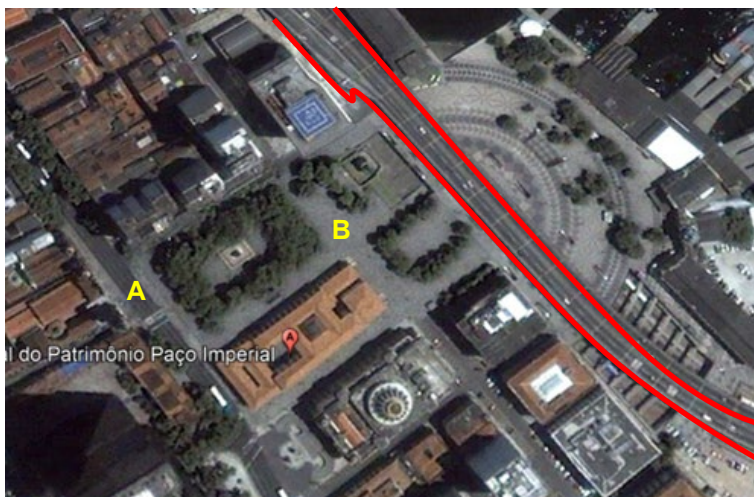
Na Figura 4A, está disposta a imagem aérea do Paço Imperial em 2005 antes da implosão do Elevado da Perimetral (em vermelho), comparando com a imagem aérea de 2019, após a retirada da via expressa Perimetral (Figura 4B).

Figura 4A. Vista aérea do Paço Imperial (google Earth 2005).
A: Rua Primeiro de Março e B: Praça XV de Novembro.

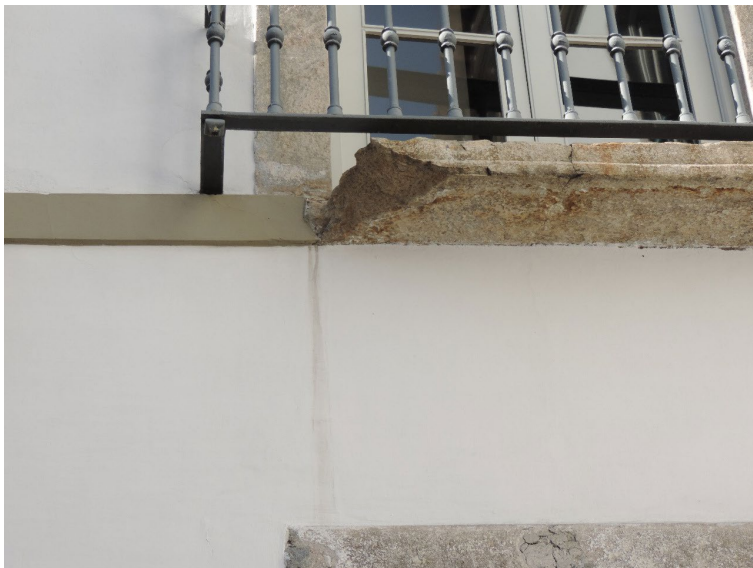
As Figuras 5 a 13 apresentam os principais danos encontrados nas rochas das fachadas em estudo, verificando-se principalmente, perdas de massa (Figura 5, 7 e 8), formação de crostas negras (Figuras 8 e 9), manchamento (Figura 10), descamação (Figura 11 e 12) e eflorescência (Figura 13). Tais alterações estão ligadas, principalmente, à ação do intemperismo local, especificamente ação de salinidade e do enxofre emanados pelos veículos que circulavam próximos ao monumento.

Figura 5. Perda de massa.

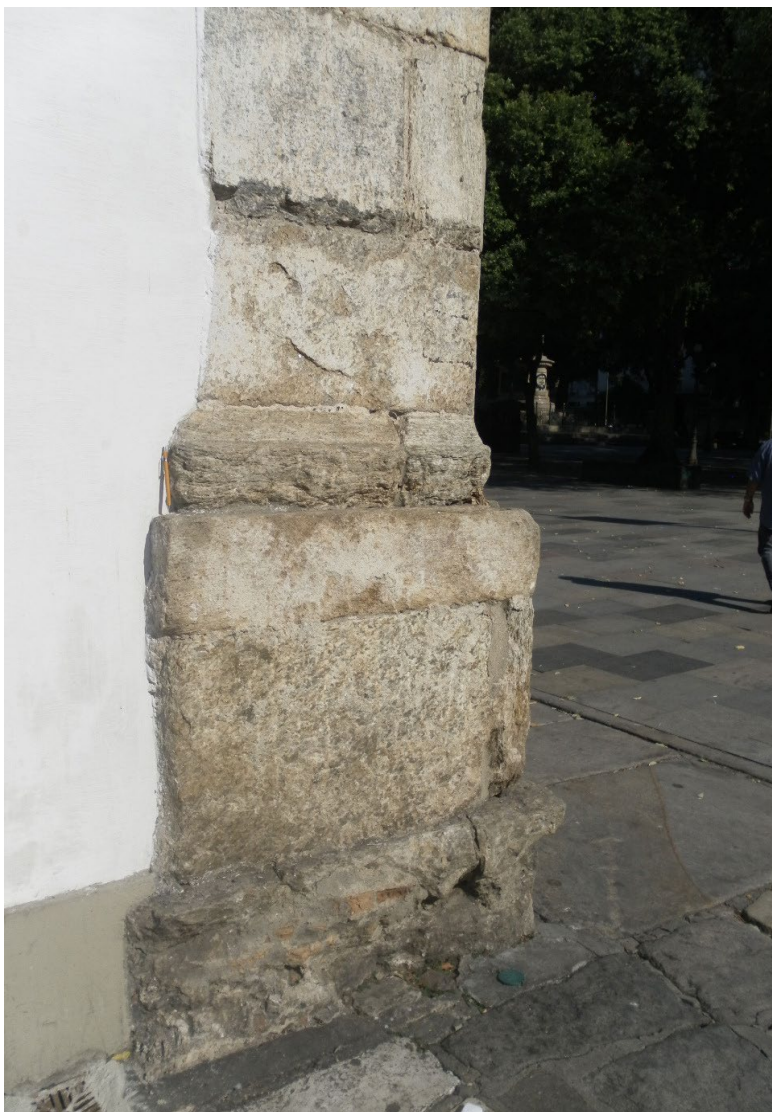
Figura 6. Perda de massa.

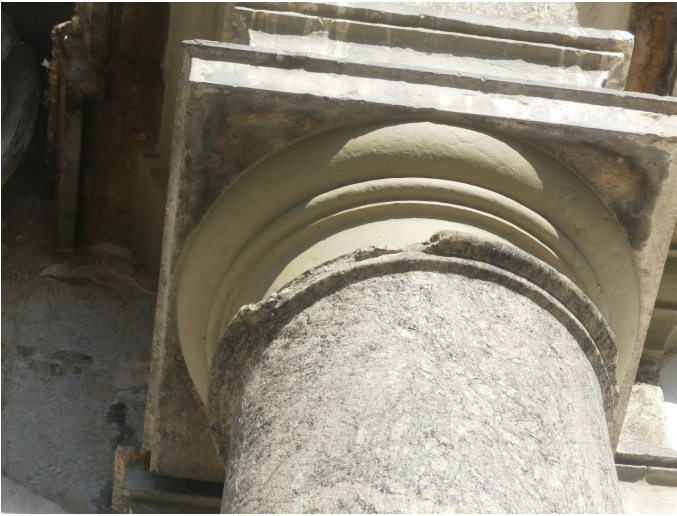
Figura 7. Perda de massa.

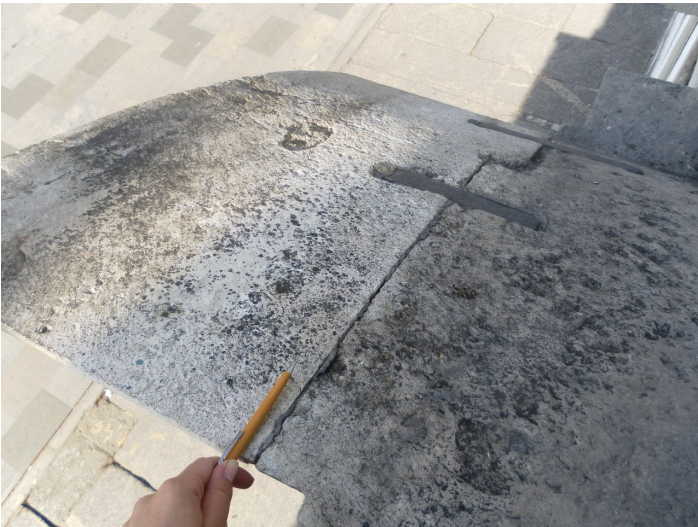
Figura 8. Crosta negra.

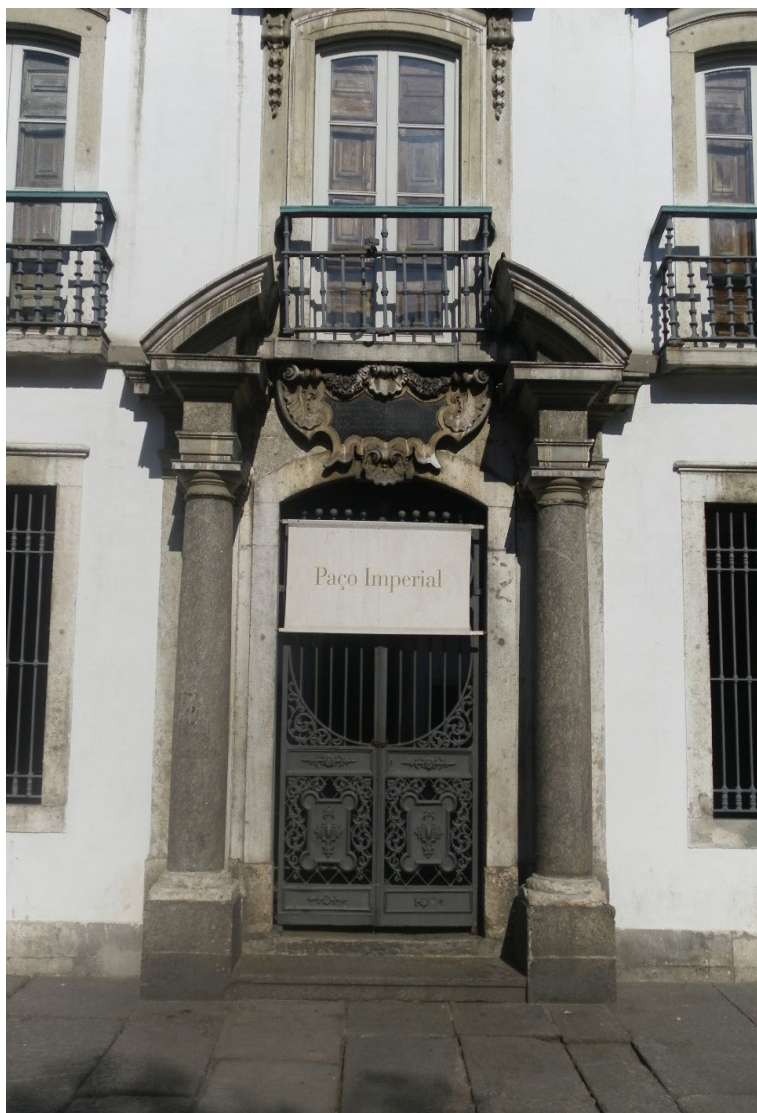
Figura 9. Formação de crostas negras.

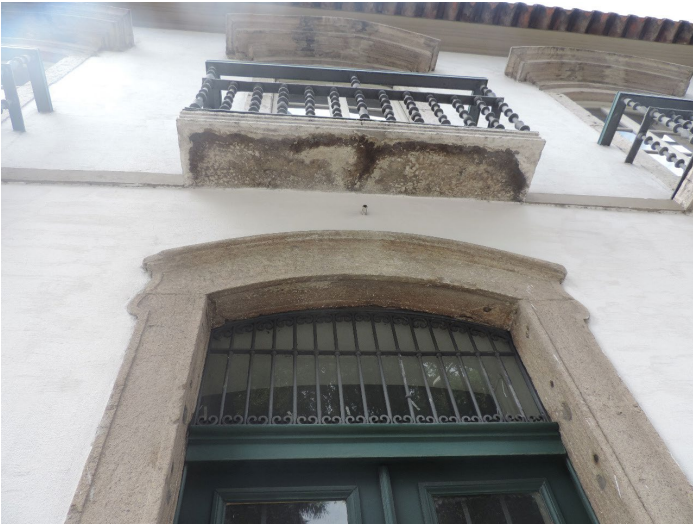
Figura 10. Manchamento.

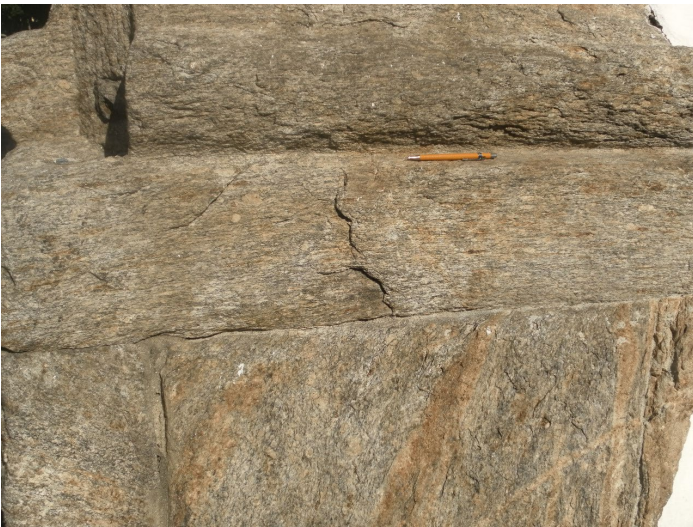
Figura 11. Descamação.

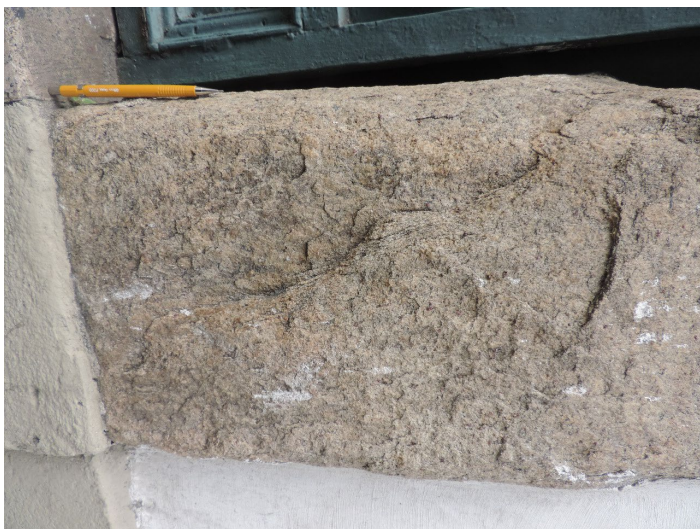
Figura 12. Descamação.

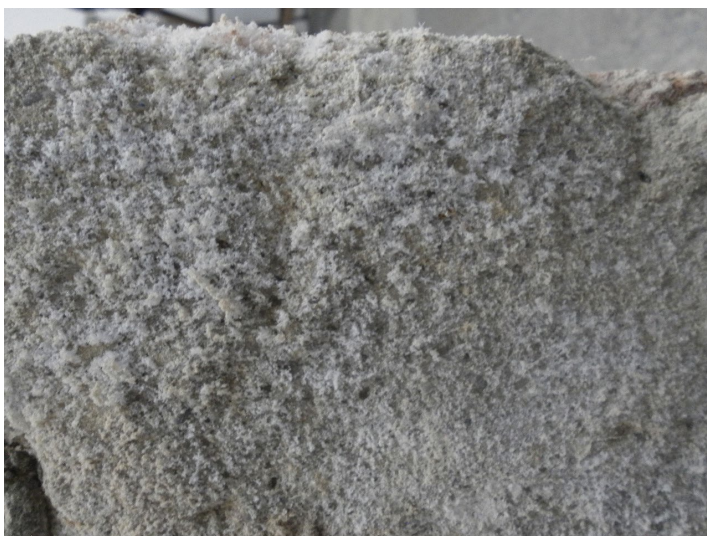
Figura 13. Eflorescência.

Em termos de íons sódio e cloreto as concentrações são baixas na Rua Primeiro de Março, variando entre 2 e 7 mg/L, entre os anos de 2013 e 2020. Já na fachada da Praça XV de Novembro, os teores de íon sódio aumentaram de 5,3 para 17,0 mg/L e os teores de cloreto aumentaram de 8,6 para 17,0 mg/L visto que a retirada da Via Perimetral, que funcionava como barreira para o *spray* salino, permitiu que a força dos ventos transportasse esses íons que se depositam na referida fachada, ocasionando a formação de eflorescências. Dessa forma, remonda-se a limpeza constante com água destilada.

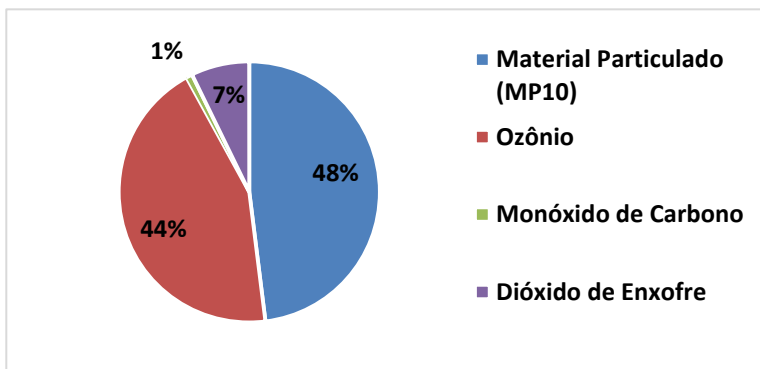
Em termos de situação climatológica da região, verifica-se na Figura 15 que a percentagem de poluentes atmosféricos entre os anos de 2010 e 2020 apresenta material particulado respondendo por 48% e o ozônio por 44%. Já o monóxido de carbono representa 1% e o dióxido de enxofre 7%.

Os baixos teores de CO e SO₂ estão relacionados com as alterações urbanísticas da região, uma vez que ocorreu uma diminuição substancial da circulação de veículos no entorno do prédio a partir de 2024.

Figura 15. Porcentagem de poluentes atmosféricos, tendo como base o mês de junho entre os anos 2010 e 2020 na região do Centro do Rio de Janeiro. (Banco de Dados <http://jeap.rio.rj.gov.br/>)
