EFEITOS DO FOGO NA BASE PÉTREA DO MONUMENTO PÉTREO A PEDRO ÁLVARES CABRAL

FIRE'S EFFECTS AT THE BASE OF THE MONUMENT TO PEDRO ÁLVARES CABRAL

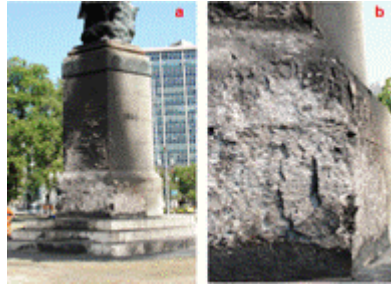
Figura 1: Monumento Pedro Álvares Cabral.

O Monumento a Pedro Álvares Cabral (Figura 1) localizado na cidade do Rio de Janeiro representa a tríade que “oficializou” a descoberta do Brasil, com uma escultura composta por Pedro Álvares, Pero Vaz e o Frei Henrique Soares, inaugurado em 1900 para comemorar o quarto centenário da chegada do navegador luso e foi confeccionada por Rodolfo Bernadelli, composta por embasamento em gnaiss Facoidal de 10 m de altura onde está fincada a escultura de bronze. Após ser incendiada (Figura 2) por protestos políticos, a rocha do monumento sofreu alterações que precisavam ser identificadas e mapeadas, para conhecer a profundidade dos danos causados ao patrimônio e orientar futuras ações de restauração (SILVA et al., 2023).

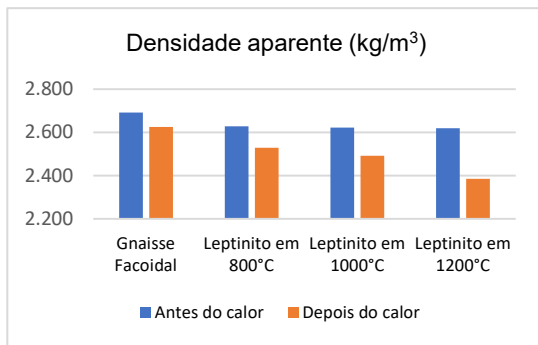
Figura 8: Densidade aparente das amostras antes e depois do aquecimento.

Os resultados de porosidade e absorção de água estão apresentados respectivamente, nas Figuras 8 e 9. Pode-se verificar um aumento dessas propriedades, em todas as amostras, principalmente no leptinito, devido a diferentes condições de aquecimento, composição e estrutura mineralógica e pela maior presença de quartzo, resultando em expansão térmica que gerou fraturas visíveis. O facoidal, com menor teor de quartzo e estrutura diferente, apresentou menos fraturas, o que leva a menor índice de porosidade e absorção de água, comparado com o leptinito. Estudos anteriores mostraram que o coeficiente de expansão térmica é maior em rochas com maior teor de quartzo e granulometria média. O tempo de exposição ao calor também contribuiu para o aumento das rachaduras. Também é possível observar que para o leptinito, a densidade diminuiu com o aumento da temperatura, refletindo o desenvolvimento de trincas e fraturas. A densidade aparente do facoidal foi um pouco inferior ao valor de referência (2.692 kg/m^3), mas não pode ser atribuída apenas ao fogo, devido à condição prévia desconhecida da rocha.

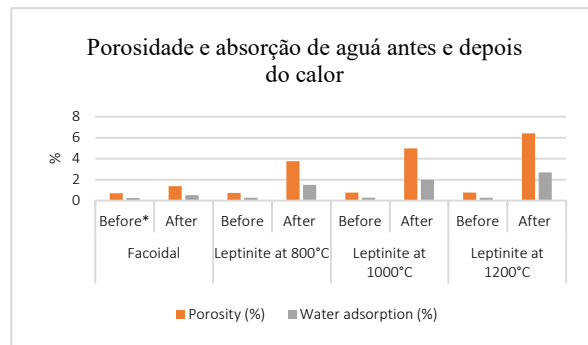
Figura 9: Porosidade e adsorção de água das amostras antes e após o aquecimento

*Valor de referência do Facoidal de Castro et al., 2020.
