**Estudo da degradação das
cúpulas do Museu Nacional
de Belas Artes – RJ e
otimização do processo de
limpeza por emplastro**

STA - 120

CETEM/MCTI

2023

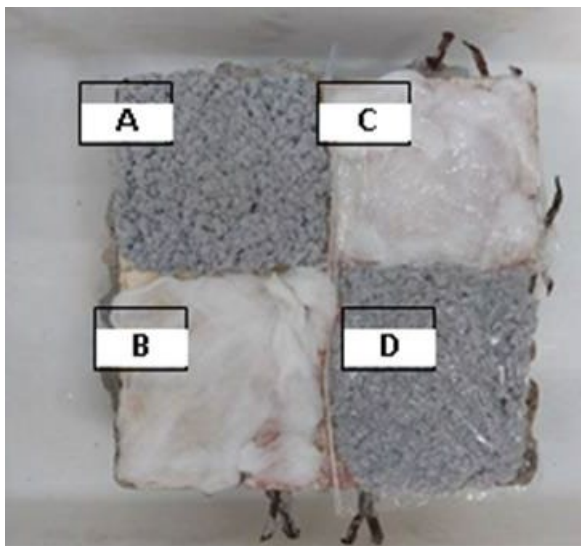
Para realização do emplastro dividiu-se a argamassa externa em 4 partes, com dimensões de 8 x 9 cm cada, na qual cada parte foi coberta por: pasta de celulose (Figura 4A), algodão embebido em água destilada (Figura 4B), além de duas regiões cobertas pelo mesmo material, sobreposto por filme plástico (Figuras 4 C e D). Os emplastros ficaram em contato com a argamassa por 6 horas, sendo retirados e avaliados por ICP-Plasma a cada hora. O processamento foi realizado com água a 25°C e, posteriormente, repetiu-se o processamento utilizando-se água a 40°C na argamassa interna.

Figura 4: Técnica de emplastro utilizando-se (A) pasta de celulose, (B) algodão, (C) algodão recoberto com filme plástico e (D) pasta de celulose recoberta com filme plástico.

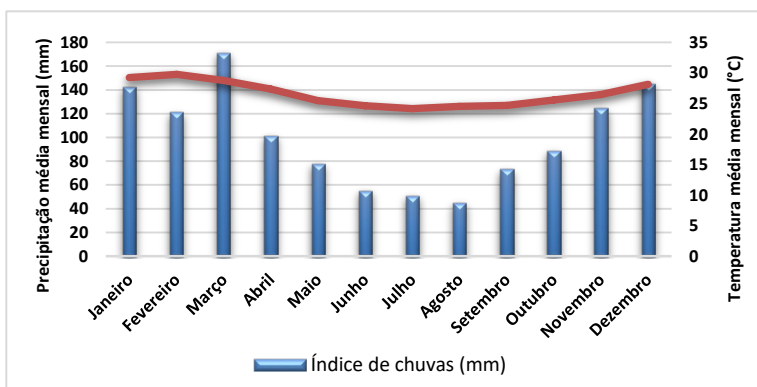
A Figura 9 apresenta as médias das variações termopluviométricas anuais na região do centro da cidade no ano 2021 onde se verifica maior precipitação nos primeiros meses do ano (verão), com máximas de 171 mm e com mínima de 45 mm no mês de agosto (inverno) (DERECZYNSKI et al., 2009). Pode-se verificar que as chuvas não são constantes e extremamente baixas na região do museu, indicando a falta de limpeza natural das cúpulas e fachadas, intensificando o acúmulo de poluentes.

Figura 9: Climograma do Centro do RJ (Estação Meteorológica do Aeroporto Santos Dumont).

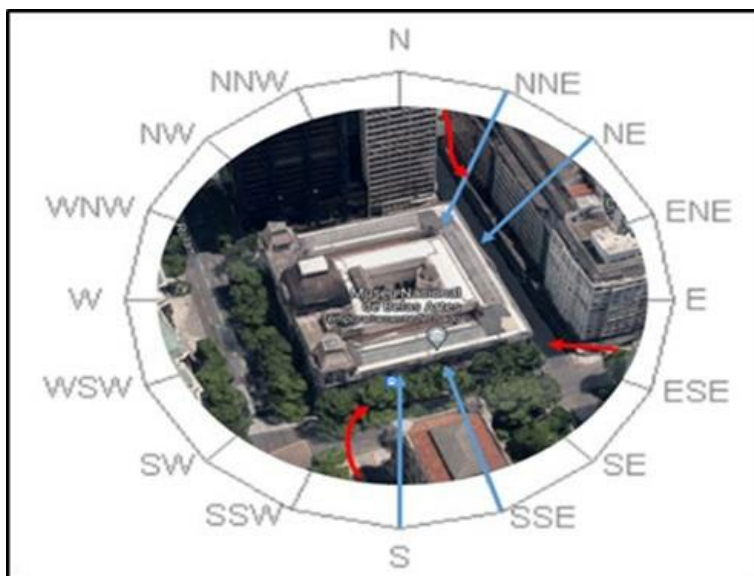
Na Figura 10 observa-se que a direção predominante dos ventos ocorre entre o sul (S) e o sudeste (SE), representada pela seta de cor azul, ou sul-sudeste (SSE), com ocorrências de outras direções como nor-nordeste (NNE) entre o norte (N) e o Nordeste (NE).

Foi possível observar que devido aos grandes edifícios no entorno do museu, os ventos oriundos de NNE e SSE sofrem um desvio, como indicado pela seta de cor vermelha, não atingindo diretamente a fachada do prédio nessas direções. A direção frequente do sul (S) é devido a uma forte influência da circulação da brisa marítima e da direção norte (N) correspondente a ventos de brisa terrestre, devido à maior proximidade desta com o Oceano Atlântico, de acordo com os dados da estação meteorológica do aeroporto Santos Dumont.

Figura 10: Direção de predominância dos ventos.

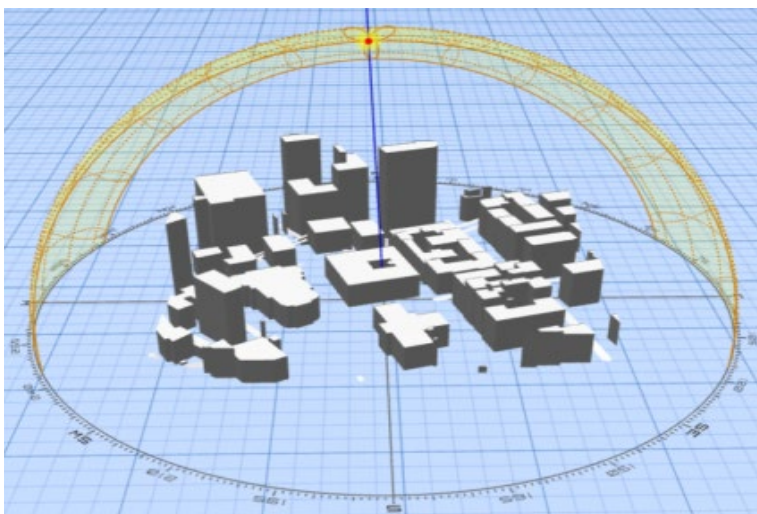
Por meio da Figura 11 é possível verificar que nos meses de verão a incidência solar ocorre na maior parte do dia na fachada voltada para o Leste. As cúpulas têm incidência direta do sol apenas no horário de 12h, podendo resultar na evaporação intensa da umidade local, interferindo na resistência mecânica das argamassas.

Figura 11: Simulação da insolação no verão às 12h.

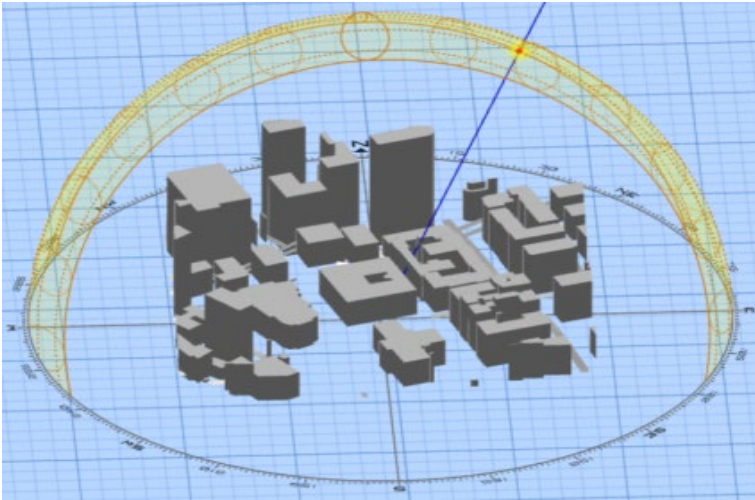
Nos meses de inverno, devido aos altos edifícios adjacentes ao Museu, até às 12h a fachada Leste quase não tem incidência direta do sol, Figura 12.

Figura 12: Simulação da insolação no inverno às 10h.

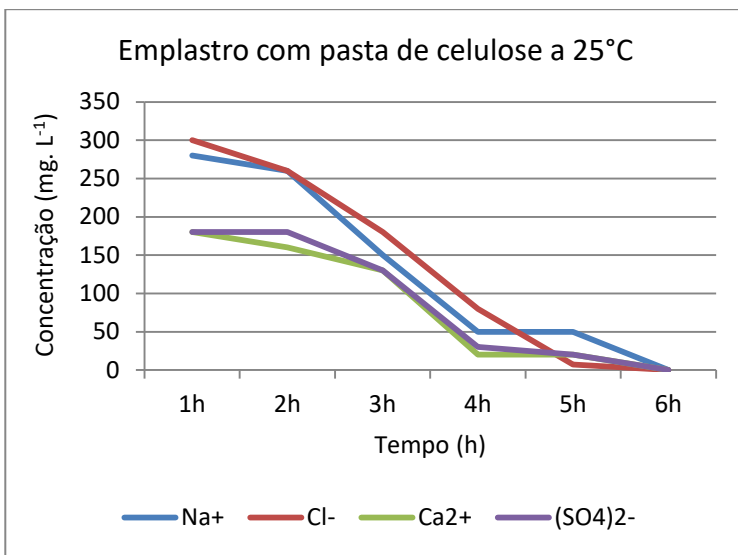
As Figuras 14 e 15 apresentam os resultados obtidos das concentrações dos íons sódio, cloreto, cálcio e sulfato no processo de emplastro utilizando pasta de celulose e algodão, respectivamente, na argamassa da parte externa do museu a uma temperatura de 25°C. Na Figura 14, verifica-se que quando se utiliza a pasta de papel, a remoção na primeira hora chega a 300 mg.L⁻¹ de íons sódio e cloreto e cerca de 200 mg.L⁻¹ de íons cálcio e sulfato, mantendo-se constante até a 3ª hora de ensaio. Após 5h de ensaio as concentrações desses íons são extremamente reduzidas, verificando-se apenas cerca de 50 mg.L⁻¹ de cloreto e sódio e 20 mg.L⁻¹ para cálcio e sulfato. Já na 6ª h de ensaio verificam-se traços desses íons. Dessa forma, observa-se que as três primeiras horas de ensaios são as mais significativas onde há remoção de mais de 90% dos íons presentes na argamassa e que após 5h de emplastro os demais 10% desses íons são removidos.

Figura 14: Emplastro com pasta de celulose sem filme plástico a 25°C.

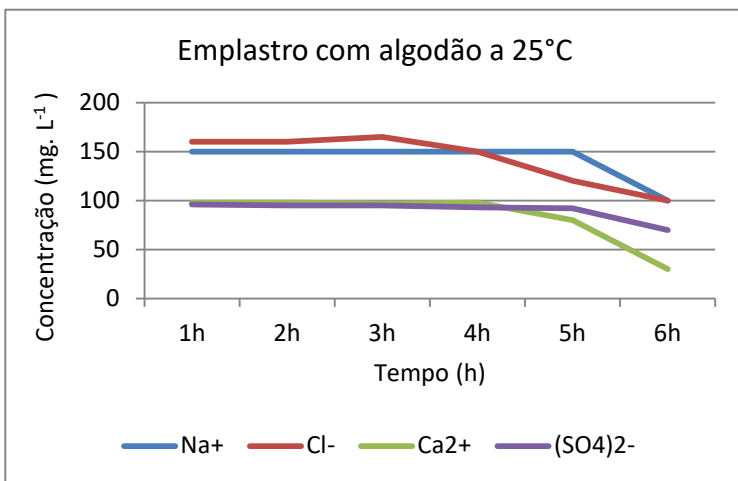
No caso da utilização do algodão como emplastro, observa-se na Figura 5 uma remoção mais lenta dos íons, visto que foram necessárias 5h de ensaio para remoção de cerca de 80% dos íons e que após 6h de emplastro há ainda íons a serem removidos indicando que esse tipo de emplastro não é tão eficiente quanto à utilização de pasta de celulose.

Figura 15: Emplastro com algodão sem filme plástico a 25°C.

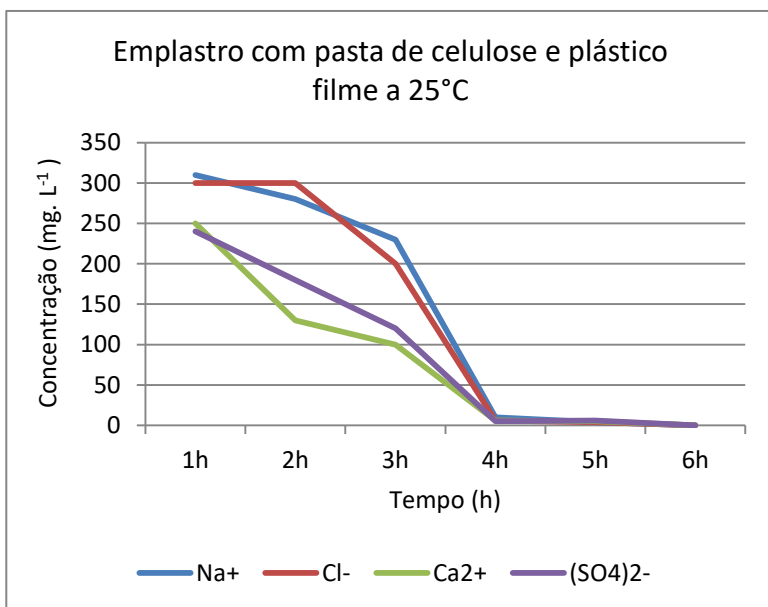
No caso da utilização desses mesmos emplastos, porém havendo recobrimento dos mesmos com filme plástico, observa-se nas Figuras 16 e 17 que as remoções são mais efetivas já em 3 horas de ensaio, uma vez que a cobertura plástica impede a evaporação da água, favorecendo a ascensão de mais íons em menor tempo. No entanto, verifica-se mais uma vez que o uso de pasta de celulose é mais efetivo que a utilização de algodão.

Figura 16: Emplastro com pasta de celulose e filme plástico a 25°C.

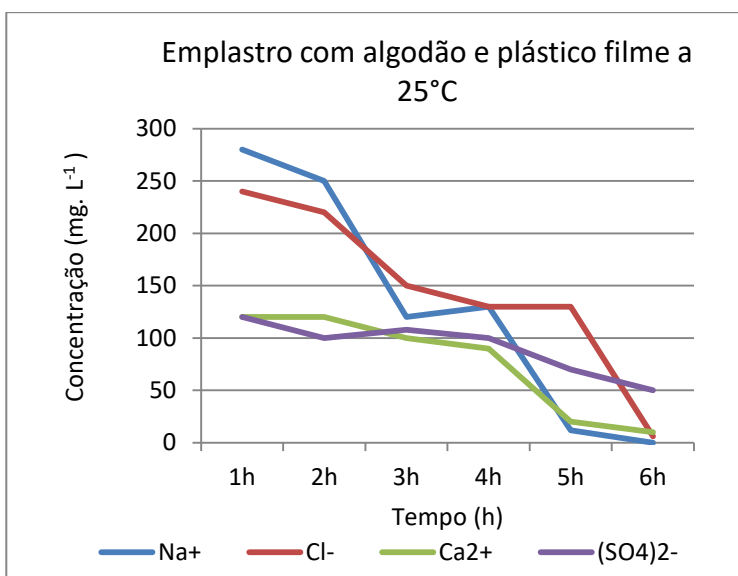
Figura 17: Emplastro com algodão e filme plástico a 25°C.

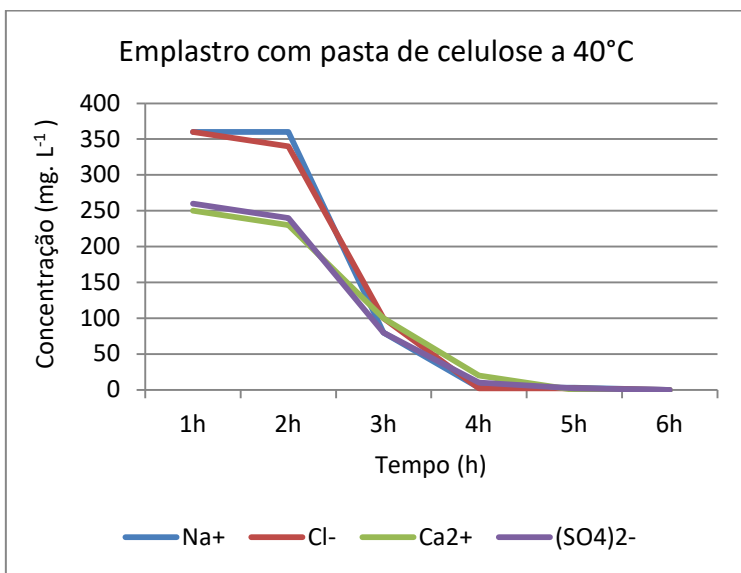
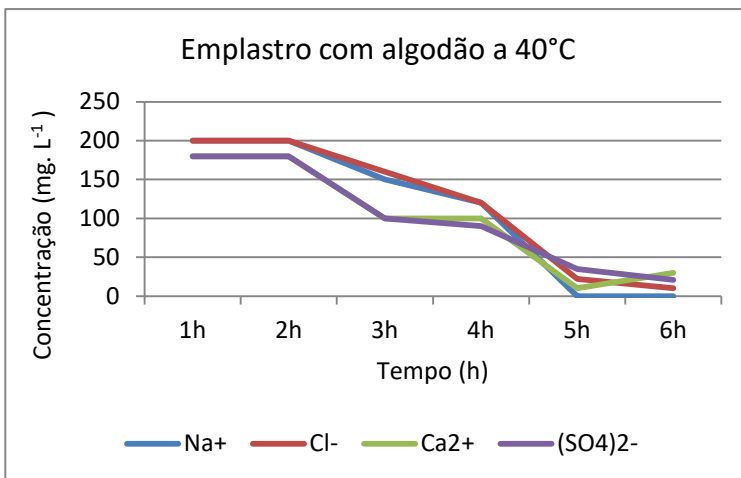
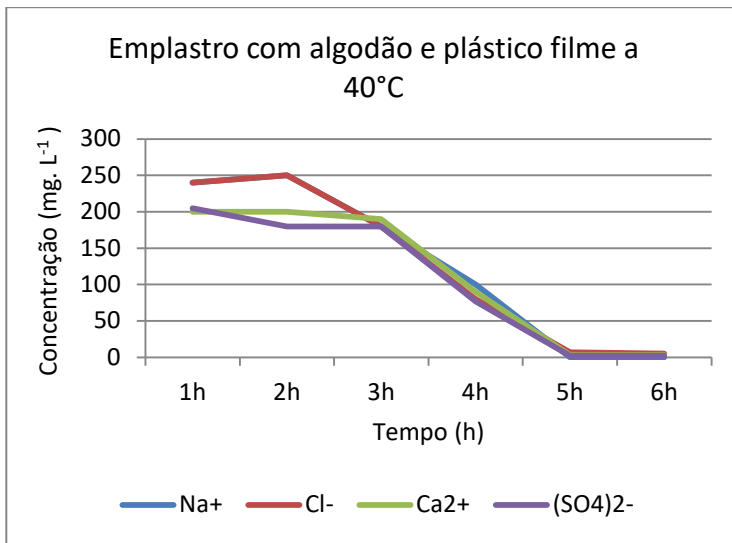
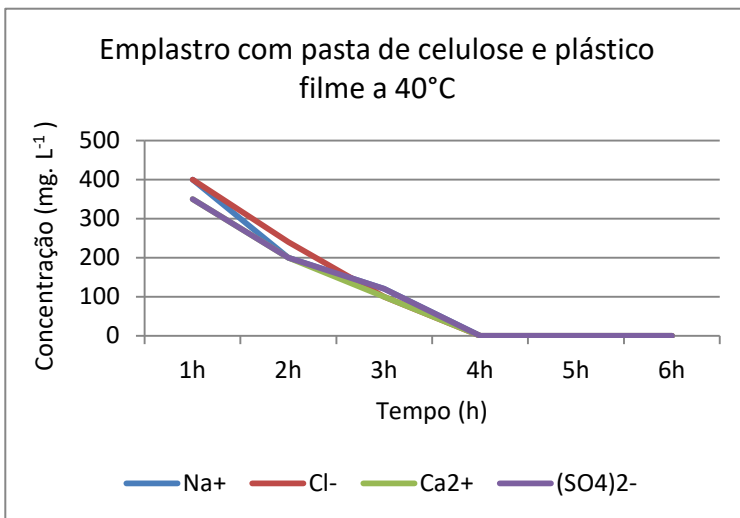
Nas Figuras 18 e 19 pode-se verificar o comportamento do emplastro de pasta de celulose e algodão sem filme plástico, respectivamente, e com filme plástico, Figuras 20 e 21, respectivamente, mas variando a temperatura para 40°C. Pode-se verificar que o aumento de temperatura favorece a remoção dos sais, visto que em 2h de avaliação mais de 99% dos íons já haviam sido retirados. O padrão de remoção utilizando-se a pasta de celulose foi mais efetivo que o algodão e a utilização de cobertura plástica favorece a intensidade de remoção dos meios emolientes.

Figura 18: Emplastro com pasta de celulose sem filme plástico a 40°C.

Figura 19: Emplastro com algodão sem filme plástico a 40°C.

Figura 20: Emplastro com pasta de celulose com filme plástico a 40°C.

Figura 21: Emplastro com algodão com filme plástico a 40°C.
